# Àmbit d'Edificació

Pla d'Accessibilitat del municipi de  
Palau-saverdera

### Informació i general

AJUNTAMENT		01
IDENTIFICACIÓ		
Adreça:	Pl. de la Vila número 1

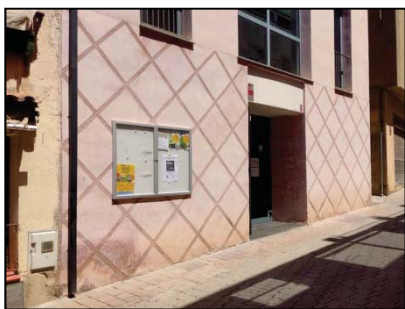
Biblioteca

La solució idònia és garantir que els accessos principals siguin a peu pla des de la via pública, sense desnivells ni pendents, que permetin a l'usuari realitzar un recorregut còmode fins a l'interior de l'edifici o equipament. En el municipi de Palau-saverdera, alguns dels equipaments amb accés a peu pla són la Biblioteca, el Camp de Futbol i la Deixalleria.

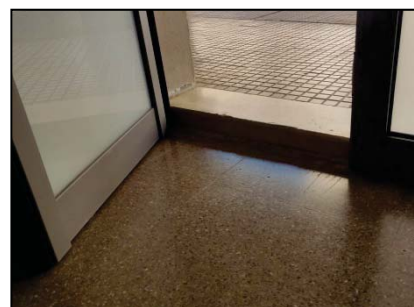
Aula de Música

Aquesta situació de ressalt, per exemple, s'ha detectat en l'Aula de Música o al Cementiri. Al Dispensari mèdic s'ha resolt amb un pla inclinat.

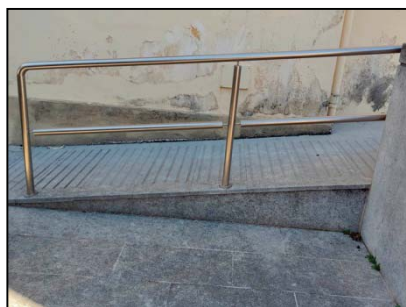
Ajuntament

Un exemple de un passamà adaptat seria el que hi ha a la rampa de l'Ajuntament, però caldria col·locar-ne un a l'altre costat per completar l'accessibilitat. També es disposa d'un passamà adaptat en la rampa d'accés al Dispensari mèdic. A la resta dels equipaments no es disposa de passamà en les rampes o els esglaons.

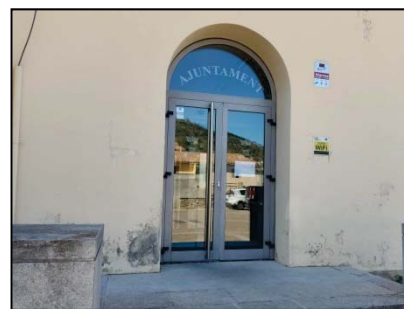
Ajuntament

És necessari que el mecanisme d'obertura de les portes estigui a una alçada d' 1,00m (entre 0,80 m i 1,20 m segons el CTE), sigui de pressió o palanca, (no son adequats els giratoris), ha de ser maniobrable amb una sola mà o automàtic. La distància entre un mecanisme d'obertura fins la trobada amb el racó ha de ser igual o superior a 30 cm. En la porta d'accés a l'Ajuntament hi ha una barra anatòmica en posició vertical per empènyer la fulla. La col·locació d'aquest element facilita la obertura de la porta a qualsevol alçada.

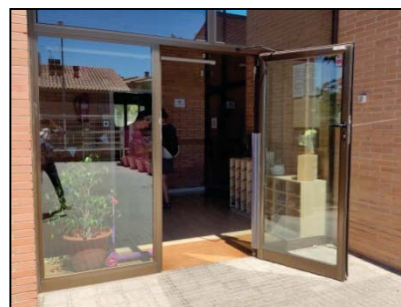
El paviment ha de permetre un desplaçament fàcil, no ha de tenir regreixos més que el de les pròpies juntes i no ha de ser lliscant. Les catifes i moquetes estaran encastades o fixades al terra. En la Llar d'infants de Palau-saverdera, la catifa situada en l'accés està enrasada respecte el paviment circumdant, la qual cosa no dificulta el desplaçament i compleix amb que indica la normativa.

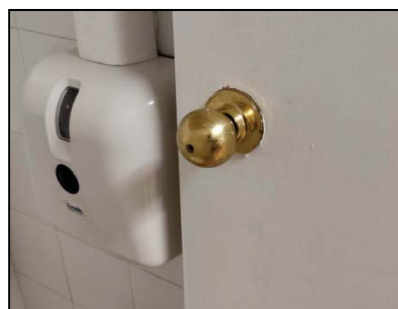
Centre Cívic

També és necessari que el mecanisme d'obertura sigui de pressió o palanca (no giratori) i que estigui a una alçada d'aproximadament 1,00 m. En aquells casos on el mecanisme d'obertura de la porta sigui del tipus pom giratori, caldrà substituir-lo, ja que presenta una dificultat en la manipulació per als nens i també per algunes persones amb mobilitat reduïda. Aquests mecanismes s'han localitzat al Centre Cívic.

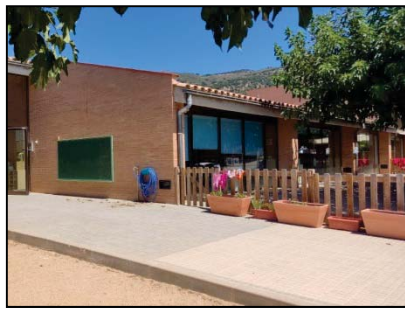
Llar d'infants

A l'equipament de la llar d'infants hi ha un pati al qual només es pot accedir a través d'un esglaó. Caldrà resoldre'n l'accés amb la formació d'un pla inclinat, com s'ha fet a la Piscina.

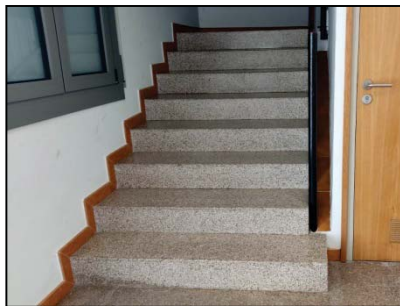
Centre Cívic

Una escala ha de tenir uns graons amb una alçada màxima de 16 cm i una estesa mínima de 30 cm, sense discontinuïtat al unir-se l'estesa amb l'alçària; per tant, no s'accepten esglaons amb bossell. La majoria d'escales tenen un perfil continu entre l'estesa i l'alçada, com és el cas de l'Aula de música o la Biblioteca. A l'Ajuntament els esglaons tenen bossell però no es proposa intervenir-hi ja que és una escala de caràcter històric.

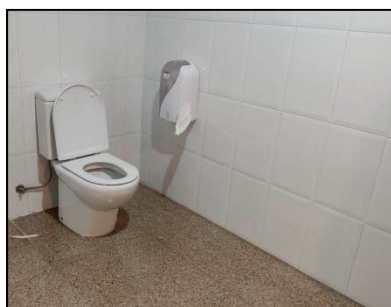
Piscina Municipal

- Les dimensions interiors han de permetre inscriure un cercle de 1,50 m de diàmetre lliure d'obstacles. En els equipaments del Dispensari mèdic, la Biblioteca o el Centre Cívic hi ha cambres higièniques que permeten realitzar girs de diàmetre superiors a 150 cm. En el cas que la cambra higiènica per usuaris amb mobilitat reduïda permeti realitzar un gir de diàmetre inferior a 150 cm però superior a 120 cm no es considera prioritari adaptar les dimensions de l'espai ja que suposaria una actuació desproporcionada i es considera un ajust raonable d'acord amb la normativa.

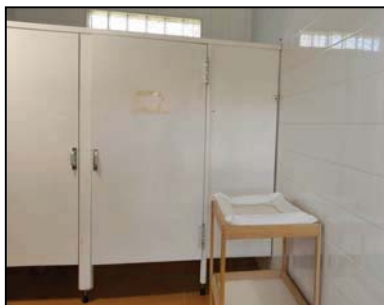
Piscina

- La porta ha de tenir una amplada mínima de 0,80 m, obrir-se enfora o ser corredissa, amb manetes de pressió o palanca. La majoria de portes i manetes de les cambres adaptades són correctes, com és el cas de la Piscina. En altres equipaments la porta d'accés obre cap a l'interior de la cabina i caldrà modificar-la, com és el cas de l'Ajuntament o el Dispensari mèdic.

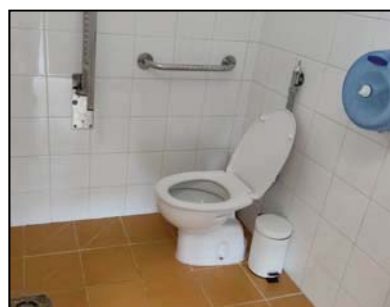
En algunes de les cambres higièniques d'ús per persones amb mobilitat reduïda dels equipaments de Palau-saverdera s'ha respectat aquesta distància per un dels dos costats (és el cas de la Piscina o la cambra per dones del Centre Cívic). En algun altre, com en el cas del Dispensari mèdic, caldrà girar l'inodor per aconseguir aquest espai de transferència; o com en el cas de la cambra higiènica adaptada per homes del Centre Cívic, que caldrà retirar el rentamans.

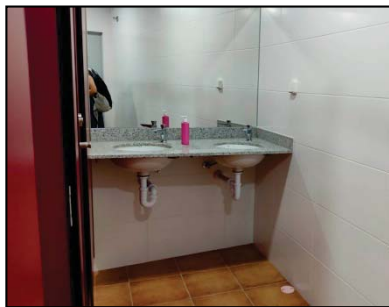
Centre Cívic

- Els rentamans no han de tenir peu ni mobiliari inferior que destorbi el seu ús i han de disposar d'un espai d'apropament frontal de 80 cm (Codi d'accessibilitat) o 70 cm d'alçada per 50 cm de profunditat i la cara superior ha d'estar a 85 cm com a màxim del terra (CTE), per tal de permetre l'apropament frontal d'una persona que es desplaci amb cadira de rodes. S'ha complert aquesta especificació en equipaments com l'Ajuntament o el Centre Cívic. En canvi, caldrà modificar el rentamans de la Biblioteca o el Dispensari mèdic.

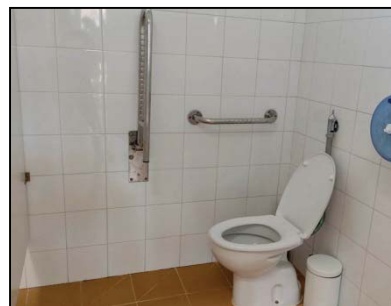
Piscina

L'inodor i la dutxa han de disposar de dues barres de suport a una alçada entre 0,70 i 0,75 m en posició horitzontal per agafar-s'hi amb força en la transferència lateral i la barra situada al costat de l'espai d'apropament ha de ser batent (Codi). Les barres de suport han de ser cromàticament diferenciats de l'entorn i separades entre elles 65-70 cm (CTE) i tindran una longitud mínima de 70 cm. En algunes cambres d'ús per persones amb mobilitat reduïda es disposa de les dues barres de suport, com és el cas del Centre Cívic. En alguns equipaments de Palau-saverdera les barres de suport estan mal situades, com és el cas de la Piscina; en d'altres falta alguna de les dues barres, com és el cas de l'Ajuntament.

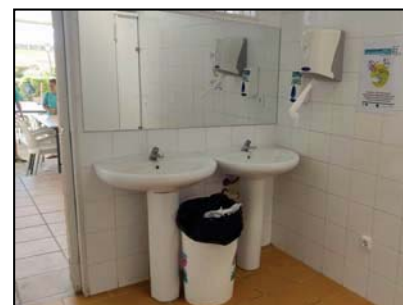
Piscina municipal

- Els miralls tindran col·locat el cantell inferior a una alçada de 0,90 m. del terra. En algunes cambres el cantell inferior del mirall està situat a més de 90 cm d'alçada, com a la Piscina.
- Els accessoris i mecanismes es col·locaran a una alçada entre 0,40 i 1,40 m. A més, segons el CTE, si són elements de comandament o de control han d'estar col·locats entre 0,80 m i 1,20 m i han de tenir contrast cromàtic amb l'entorn.
- Les aixetes s'accionaran mitjançant mecanismes de pressió o palanca. Segons el CTE, les aixetes seran automàtiques, dotades d'un sistema de detecció de presència, o manual de tipus monocomandament amb palanca allargada de tipus gerontològic. Quasi tots els rentamans de cambres d'ús per persones amb mobilitat reduïda disposen d'aixetes adaptades. Tan sols se n'ha localitzat una en la cambra de l'Aula de Música.

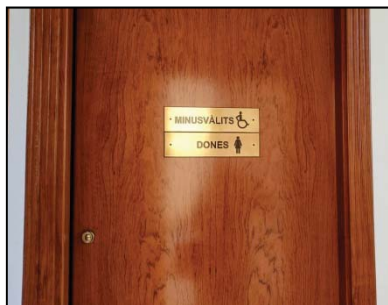
Ajuntament

- A més, segons el CTE els serveis higiènics s'han de senyalitzar amb el SIA (Símbol internacional d'accessibilitat), complementat si cal amb la fletxa direccional. Els serveis higiènics d'ús general es senyalitzaran amb pictogrames normalitzats de sexe en alt relleu i contrast cromàtic, a una alçada d'entre 0,80 m i 1,20 m, al costat del marc, a la dreta de la porta i en el sentit d'entrada. Tot i que algunes de les cambres, com a l'Ajuntament, estan correctament senyalitzades, d'altres no estan identificades amb el SIA o no disposen de cap símbol.

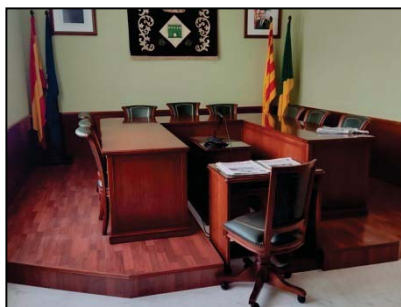
Ajuntament

En altres equipaments, com és el cas de l'Ajuntament, no es disposa d'un itinerari adaptat per accedir a la tarima de la sala de plens. No es proposa col·locar-ne una de provisional per als actes en que sigui necessari ja que tampoc hi ha espai per circular-hi.

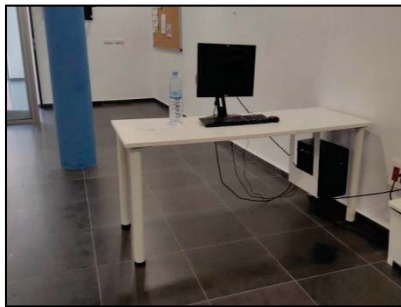
Biblioteca

Les taules han de permetre l'apropament frontal. La part inferior entre 0,00 i 0,70m d'alçada i en una amplada de 0,80 m com a mínim quedarà lliure d'obstacles. En la majoria d'equipaments les taules compleixen aquests paràmetres, és el cas de la Biblioteca, el Centre Cívic o la Piscina municipal.

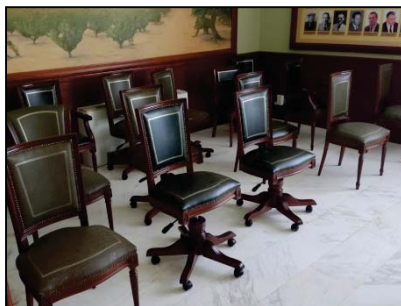
Ajuntament

Les cadires han de tenir un disseny que faciliti el seu ús per a tothom, tractant d'evitar que l'alçada del seient sigui més baixa de 0,45 m, fet que ens dificultaria la incorporació una vegada asseguts; a més es procurarà que tinguin recolzabraços i respatller. Caldrà col·locar seients adaptats als diferents espais de l'edifici de la Biblioteca, l'Ajuntament o el Dispensari mèdic.

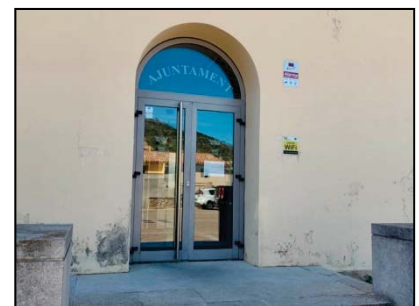
Ajuntament

A Palau-saverdera alguns dels equipaments públics estudiats estan correctament senyalitzats, amb un cartell col·locat prop de la porta d'accés al recinte o a l'edifici.

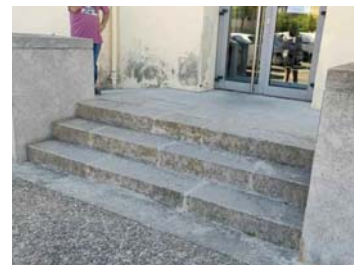
Foto 2: Escala accés a l'edifici

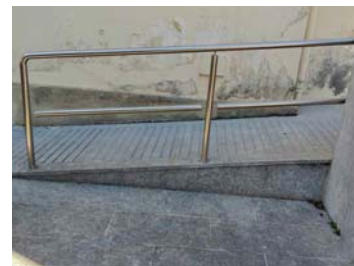
Foto 3: Rampa accés a l'edifici

Per a l'accés a l'Ajuntament hi ha un rampa amb un pendent del 12% en un tram de entre 3 i 6 metres de llargada, aquestes característiques no donarien compliment la normativa del CTE però sí al Codi d'Accessibilitat. En canvi, en l'accés a la Piscina Municipal i al Dispensari mèdic / Aula de música hi ha una rampa amb un pendent superior al 12% i que per tant no compleix cap de les dues normatives.

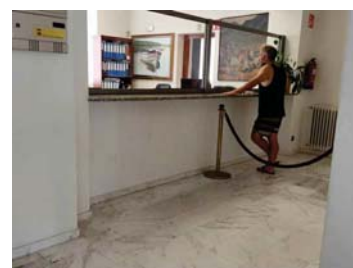
Foto 9: Mostrador d'atenció al públic

El mostrador d'atenció al públic de la planta baixa té tot el taulell a més de 85 cm (foto 9). Alguns dels espais de l'equipament no disposen de seients amb reposabraços.

Per al taulell d'atenció al públic de la planta baixa, es proposa rebaixar o habilitar un tram de 80 cm d'amplada fina a una alçada de 85 cm. Aquest tram no haurà de tenir obstacles en la seva part inferior per permetre l'apropament frontal d'una cadira de rodes (**proposta actuació número 4**).

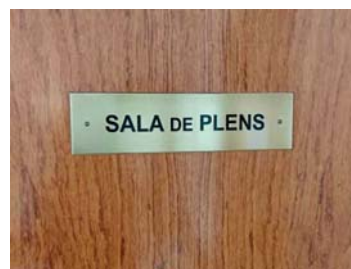
Foto 11: Senyalització

L'equipament està correctament senyalitzat (foto 11).

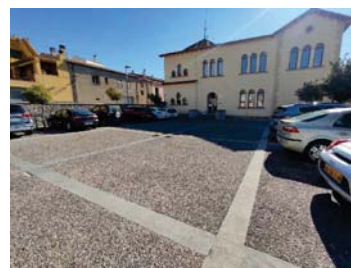
Foto 12: Bossa d'aparcament Ajuntament

L'equipament disposa d'una zona d'aparcament sense cap plaça reservada per l'ús de persones amb mobilitat reduïda. La bossa d'aparcament s'ha analitzat al Volum de Transports d'aquest Pla d'Accessibilitat (foto 12).

En el Volum de Transports d'aquest Pla d'Accessibilitat es proposa crear una plaça d'aparcament adaptada situada al costat de la rampa d'accés a l'equipament (**proposta actuació número 6**).

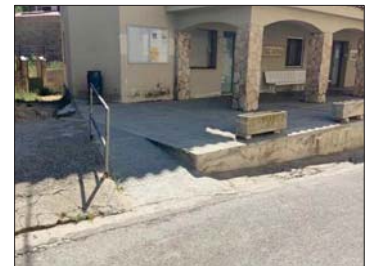
Foto 1: Rampa en l'accés

L'accés a l'edifici es realitza des d'una zona porxada que presenta un desnivell amb la via pública. En la part amb menys desnivell hi ha una rampa, però aquesta té un pendent excessiu i només disposa de passamà a un dels dos costats (foto 1). A la resta de la zona porxada el desnivell amb la calçada és superior a 55 cm i no hi ha cap barana que el protegeixi (foto 2).

En l'accés a la zona porxada, per tal de salvar el desnivell amb la via pública, es proposa substituir la rampa i formar un pla inclinat de pendent inferior al 6% i amplada mínima de 150 cm (**proposta actuació número 1**).

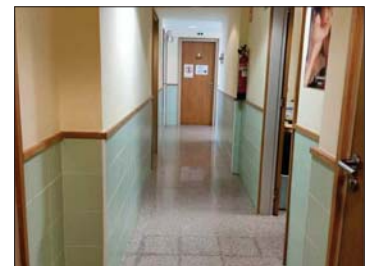
Foto 3: Comunicació horitzontal

En general, la comunicació horitzontal en l'equipament és correcta, els espais són grans i les amplades de pas correctes (foto 3).

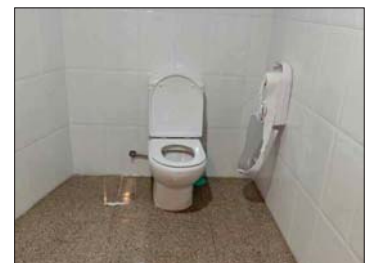
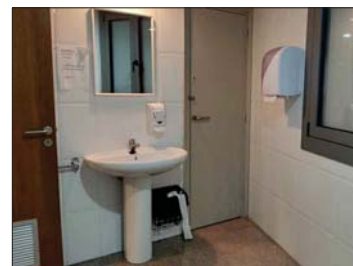
Foto 4: Cambra higiènica

En l'equipament es disposa d'una cambra higiènica i aquesta no està adaptada per ús per les persones amb mobilitat reduïda (foto 4 i 5). Aquesta presenta la següent problemàtica:

- La porta d'accés a la cambra higiènica obre cap a l'interior.
- L'inodor no disposa de barres de suport ni de l'espai mínim de 80 cm per la transferència lateral.
- El cantell inferior del mirall se situa a més de 90 cm del terra.
- El rentamans disposa de peu i aquest dificulta l'apropament frontal.

Es proposa adaptar la cambra per l'ús per persones amb mobilitat reduïda. Al haver-hi espai suficient dins la cambra es proposa adaptar-la d'acord a les exigències del CTE, per això caldrà (**proposta actuació número 3**):

- Desplaçar l'inodor i col·locar-lo de manera que disposi d'un espai de transferència lateral de 80 cm a cada un dels dos costats. Es col·locaran dues barres de suport a una alçada d'entre 70 i 75 cm, separades entre si 65–70 cm, perquè permeti agafar-s'hi amb força a la transferència lateral al vàter. Les dues barres seran abatibles. La situació de l'inodor haurà de garantir un espai de gir de 1,5 m de diàmetre.
- Modificar la obertura de la porta perquè aquesta obri cap a l'exterior.
- Situar el cantell inferior del mirall a 90 cm del paviment.
- Substituir el rentamans per un que no tingui peu ni mobiliari inferior que dificulti l'apropament frontal.
- Col·locar el símbol internacional d'accessibilitat SIA.

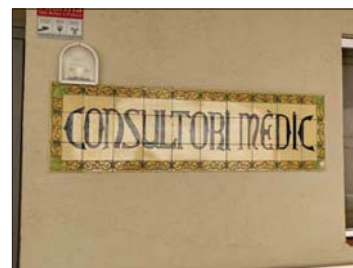
Foto 7: Senyalització

L'equipament està correctament senyalitzat (foto 7).

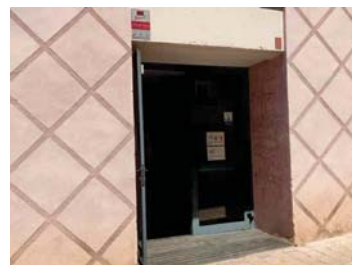
Foto 1: Accés a la biblioteca

L'accés es realitza a través d'una porta de dues fulles, quan una de les dues fulles està fixada l'amplada de pas és superior a 80 cm (foto 1).

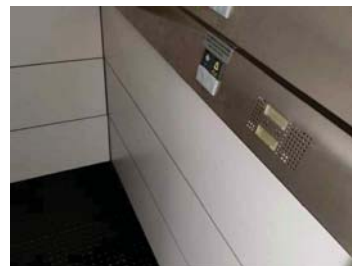
Foto 3: Ascensor

La cabina de l'ascensor té unes dimensions de 1,40 m en el sentit d'accés i de 1,10 m en el sentit perpendicular (foto 3) que el fa accessible. Manca el número en alt relleu que identifiqui la planta al costat de l'ascensor.

Es proposa en cada replà, al costat de la porta de l'ascensor, col·locar un número en alt relleu i fàcil de visualitzar, que identifiqui la planta, amb una dimensió mínima de 10x10 cm i a una alçada de 1,4 m (**proposta actuació número 2**).

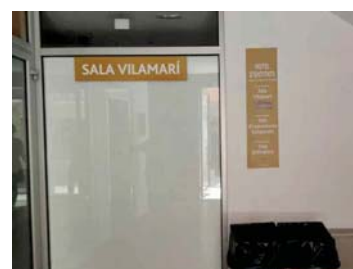
Foto 8: Senyalització vertical

En l'exterior no hi ha cap cartell fix que identifiqui l'edifici. A més, el cartell directori de l'interior no concorda amb la distribució real de l'equipament (foto 8).

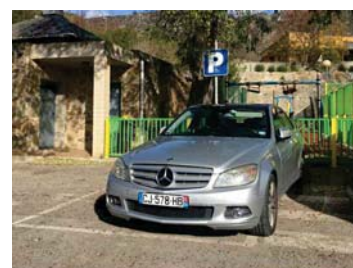
Foto 9: Plaça d'aparcament adaptada

Al c. Tramuntana es disposa d'una zona d'aparcament amb una plaça destinada a l'ús de persones amb mobilitat reduïda. Aquesta s'ha analitzat en el Volum de Transport d'aquest Pla d'Accessibilitat (foto 9).

La plaça es considera adaptada i no es proposen intervencions.

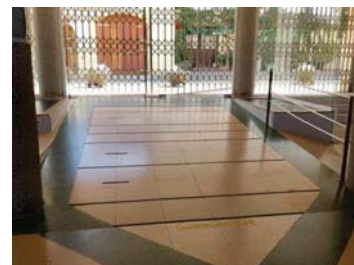
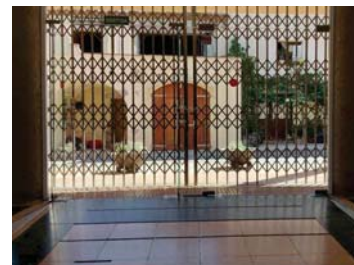
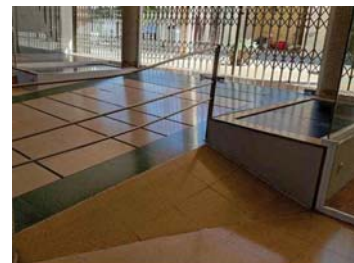
S'ha detectat la següent problemàtica:

- Entre l'inici de la rampa i les portes d'accés no hi ha cap replà pla per la part interior que permeti realitzar un gir de diàmetre 150 cm lliure d'obstacles (foto 1, 2 i 3).
- La rampa només disposa de passamà adaptat en una part dels dos costats.

- Substituir les portes de vidre de fulles abatibles per unes d'automàtiques, d'aquesta manera no caldrà formar un replà de fons mínim 150 cm lliure d'obstacles entre les portes d'accés i l'inici de la rampa (**proposta actuació número 1**).

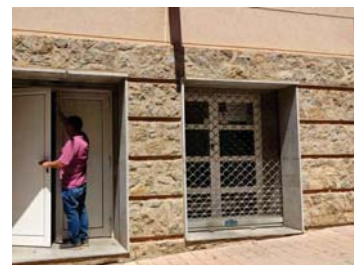
Foto 4: Accés c. Nou

- Enfront la porta d'accés hi ha un esglaó que salva el desnivell amb la via pública (foto 4).
- A continuació de la porta hi ha una rampa i una escala que salven el desnivell amb el bar. La rampa només disposa de passamà en un dels dos costats.

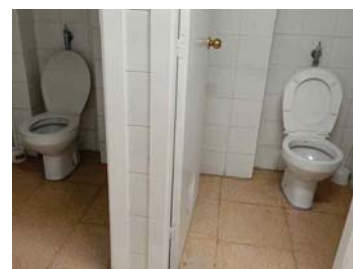
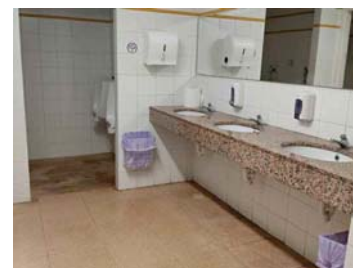
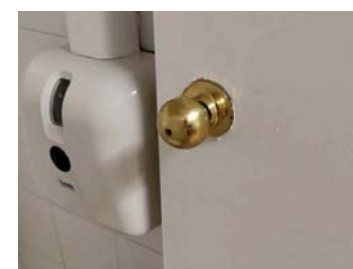
Al costat de l'accés al bar des del vestíbul hi ha dos conjunts de cambres higièniques, un per homes i un altra per dones. Cap dels dos conjunts disposa d'una cabina adaptada per l'ús per persones amb mobilitat reduïda (foto 11, 12 i 13).

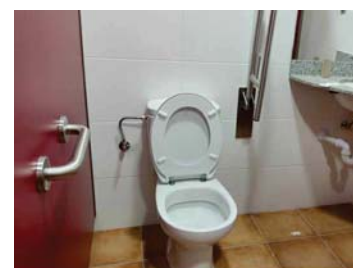
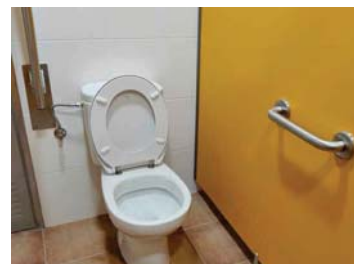
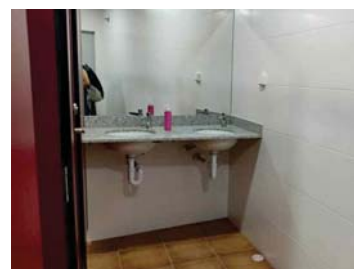
Hi ha dos conjunts de cambres higièniques, un per homes i un altre per dones. En cada un d'ells hi ha una cabina destinada a l'ús de persones amb mobilitat reduïda (foto 14, 15 i 16):

- El rentamans no tindrà peu ni mobiliari inferior que dificulti l'apropament frontal. L'espai d'apropament frontal al rentamans serà de 80 cm com a mínim.

- El mirall tindrà el cantell inferior col·locat a 90 cm del terra.
- El paviment serà no lliscant.
- La cambra estarà senyalitzada amb el símbol internacional d'accessibilitat.

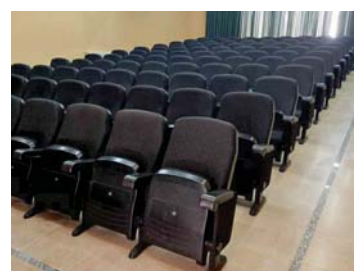
Foto 18: Sala de conferències

No hi ha cap plaça reservada per usuaris amb cadira de rodes (foto 18).

El CTE SUA exigeix un mínim de una plaça reservada per usuaris amb cadira de rodes per cada 100 localitats. La sala de conferències té un aforament de 100 localitats, per tant, s'haurà de reservar un mínim de 1 localitat retirant una de les butaques. Es proposa retirar la butaca més pròxima a l'accés des del bar. La plaça d'espectador per usuaris amb cadira de rodes tindrà una amplada mínima de 80 cm i una profunditat mínima de 1,20 m (**proposta actuació número 17**).

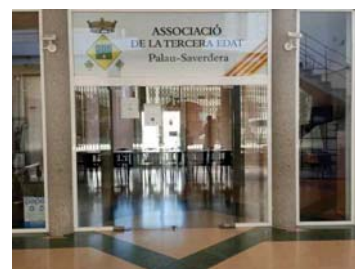
Foto 21: Senyalització

L'equipament està correctament senyalitzat (foto 21).

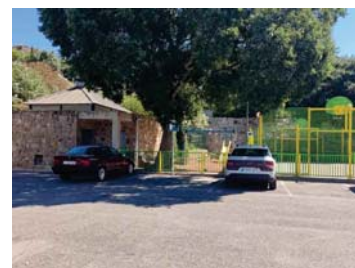
Foto 22: Plaça d'aparcament

A la via pública es disposa d'una plaça d'aparcament destinada a l'ús de persones amb mobilitat reduïda (foto 22). Aquesta s'ha analitzat en el Volum de Transport d'aquest Pla d'Accessibilitat.

La plaça es considera adaptada i no es proposen intervencions.

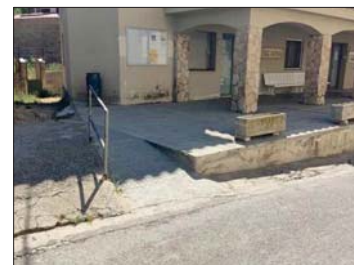
Foto 1: Rampla en l'accés

L'accés a l'edifici es realitza des d'una zona porxada que presenta un desnivell amb la via pública. L'accés fins la zona porxada és compartit amb el Dispensari mèdic i s'ha analitzat i pressupostat en la fitxa d'aquest equipament (foto 1 i 2):

- L'accés a l'edifici es realitza des d'una zona porxada que presenta un desnivell amb la via pública. En la part amb menys desnivell hi ha una rampla, però aquesta té un pendent excessiu i només disposa de passamà a un dels dos costats (foto 1). A la resta de la zona porxada el desnivell amb la calçada és superior a 55 cm i no disposa de cap barana que el protegeixi (foto 2) - .

- En l'accés a la zona porxada, per tal de salvar el desnivell amb la via pública, es proposa substituir la rampla i formar un pla inclinat de pendent inferior al 6% i amplada mínima de 150 cm (**proposta actuació número 1**).
- Caldrà protegir la resta de desnivell de la zona porxada col·locant una barrera de protecció amb una alçada mínima de 90 cm (**proposta actuació número 2**).

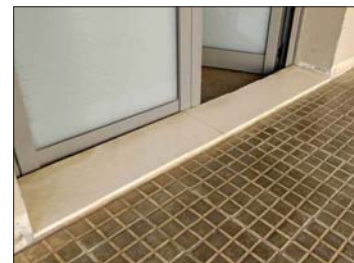
Foto 3: Ressalt en l'accés a l'interior

L'accés a l'interior de l'edifici es realitza a través d'una porta de dues fulles, quan una de les fulles està fixada l'amplada és igual o superior a 80 cm. Entre la zona porxada i l'interior, just en la porta d'accés, hi ha un ressalt superior a 2 cm (foto 3).

En l'accés a l'interior de l'edifici, caldrà suprimir el desnivell amb la formació d'un pla inclinat de pendent inferior al 6%, tal i com s'ha fet en el Dispensari mèdic (**proposta actuació número 3**).

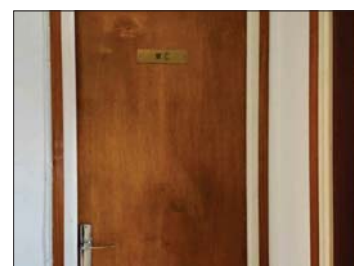
Foto 4: Porta accés a la cambra higiènica

La circulació horitzontal no està adaptada, les portes d'accés a les diferents estances de l'aula de música i de cambra higiènica tenen una amplada lliure de pas inferior a 80 cm (foto 4).

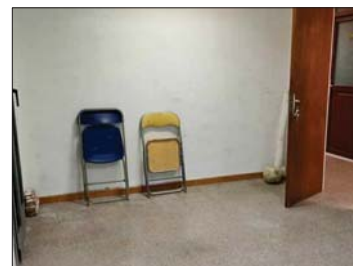
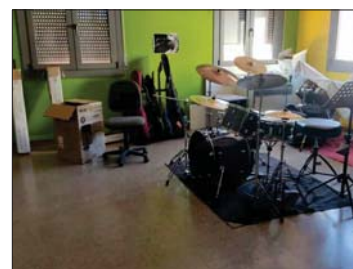
Foto 9: Mobiliari

Els diferents espais no disposen de seients amb reposabraços (foto 9 i 10).

Es proposa la col·locació d'algun seient adaptat en els diferents espais que no n'hi hagi. Un seient adaptat disposa de reposabraços i té una alçada no inferior a 45 cm, ja que en cas contrari presenten dificultats a les persones amb mobilitat reduïda a la hora d'aixecar-se (**proposta actuació número 8**).

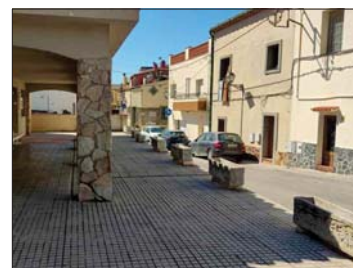
Foto 11: Exterior equipament

La zona d'aparcament és compartida amb el Dispensari mèdic (foto 11):

- *Es proposa la creació d'una nova plaça reservada destinada a vehicles de persones amb mobilitat reduïda correctament senyalitzada. Aquesta s'ha de situar el més a prop possible de l'accés a l'equipament (**proposta actuació número 10**).*

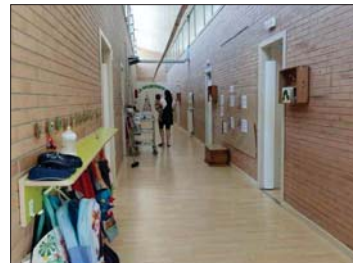
Foto 2: Interior de l'edifici

En general, la comunicació horitzontal en l'equipament és correcta, els espais són grans, les amplades de pas correctes (foto 2). El pati situat entre la porta d'accés al recinte i la porta d'accés a l'interior de l'edifici té un esglaó de 13 cm (foto 3).

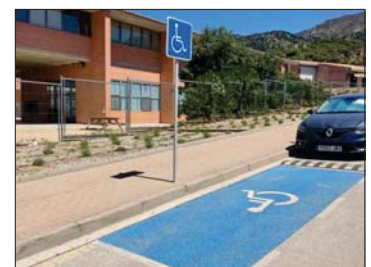
Foto 8: Plaça d'aparcament

A la via pública es disposa d'una plaça d'aparcament destinada a l'ús de persones amb mobilitat reduïda (foto 8). Aquesta s'ha analitzat en el Volum de Transport d'aquest Pla d'Accessibilitat.

- Senyalitzar un espai de transferència o apropament posterior al vehicle amb franges.
- Desplaçar el senyal que obstaculitza l'espai de transferència lateral per permetre l'accés al vehicle donat que la senyal no permet l'obertura de la porta.
- Per tal que els usuaris de la plaça de l'aparcament puguin accedir a l'itinerari de la vorera, es proposa la construcció d'un gual accessible proper a la plaça.

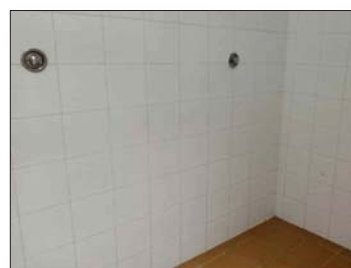
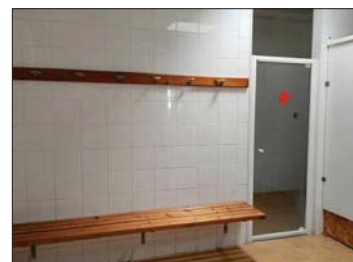
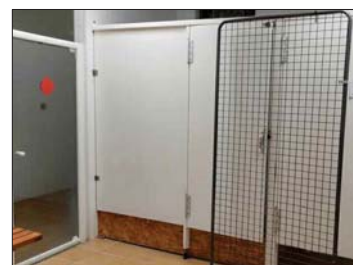
Foto 9: Dutes dels vestidors

A la piscina hi ha dos vestuaris, un conjunt per homes i un altre per dones. En els dos s'ha detectat la mateixa problemàtica (foto 9, 10 i 11):

- El rentamans no tindrà peu ni mobiliari inferior que dificulti l'apropament frontal. L'espai d'apropament frontal al rentamans serà de 80 cm com a mínim.

- El mirall tindrà el cantell inferior col·locat a 90 cm del terra.
- El paviment serà no lliscant.
- La cambra estarà senyalitzada amb el símbol internacional d'accessibilitat.

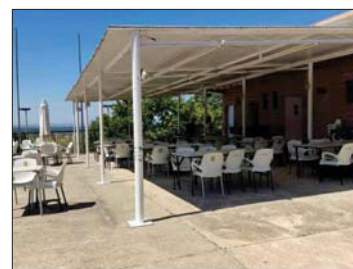
Foto 13: Mobiliari

El mobiliari de l'equipament és accessible (foto 13).

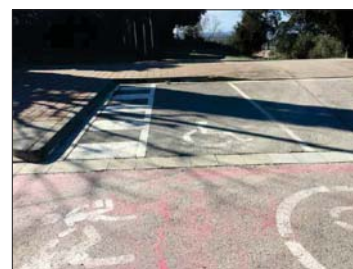
Foto 14: Plaça d'aparcament

A l'avda. Mas Oriol es disposa de dues places d'aparcament destinades a l'ús de persones amb mobilitat reduïda pròximes a l'accés. Aquestes s'han analitzat en el Volum de Transport d'aquest Pla d'Accessibilitat (foto 14).

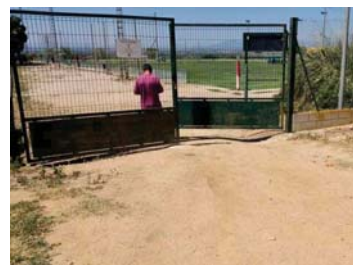
Foto 1: Accés al Camp de Futbol

L'equipament disposa d'un únic accés a través d'una porta metàl·lica de dues fulles. Quan una de les dues fulles està fixada l'amplada de pas és igual o superior a 80 cm. Des d'aquest punt s'inicia un pla inclinat que salva el desnivell entre la via pública i el camp (foto 1).

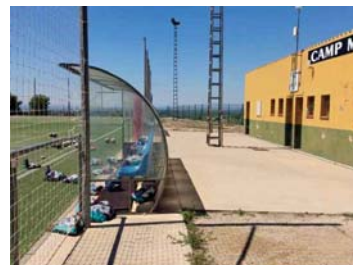
Foto 2: Comunicació horitzontal

L'equipament es desenvolupa en únic nivell. Al voltant del camp el paviment és ferm, dur i antilliscant i sense desnivells (foto 2, 3 i 4). Entre la banqueta dels jugadors i l'accés als vestidors hi ha un desnivell superior a 2 cm originat per la diferència de paviments.

Caldrà suprimir el desnivell entre la banqueta dels jugadors i l'accés als vestidors. Pavimentant l'espai necessari per garantir un itinerari accessible de 90 cm d'amplada sense desnivells (**proposta número 1**).

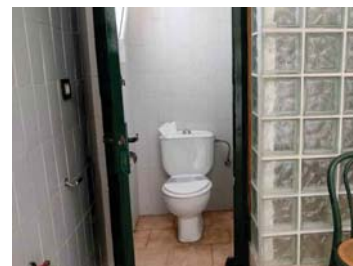
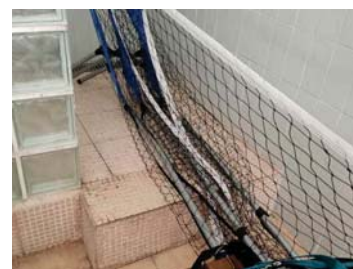
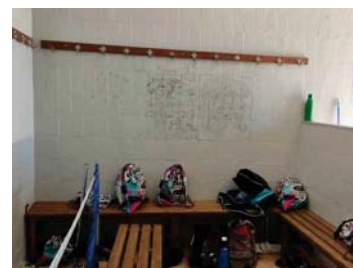
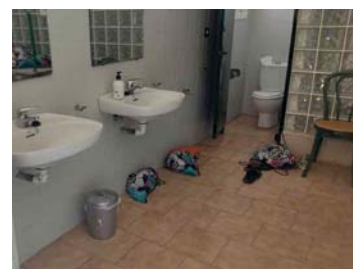
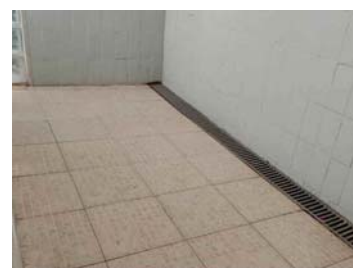
En el Camp de Futbol hi ha dos vestuaris i en tots ells s'ha detectat la mateixa problemàtica (foto 5, 6, 7, 8 i 9):

- Ressalt superior a 2 cm en l'accés al vestuari.
- Miralls amb el cantell inferior situat a una alçada superior a 90 cm del paviment.
- No hi ha cap dutxa preparada per l'ús de persones amb mobilitat reduïda.
- No hi ha cap cambra higiènica preparada per l'ús de persones amb mobilitat reduïda.
- Tots els penjadors estan situats a una alçada superior a 140 cm del paviment.
- Al vestidors, no hi ha cap espai amb una amplada mínima de 80 cm epr la transferència lateral al seient.

En la reforma d'ampliació prevista, segons els plànols facilitats per l'ajuntament, només s'ha contemplat la creació d'un nou vestidor. Caldrà que en la reforma del vestuari es formin dos vestidors accessibles d'acord al CTE, ja que es tracta d'una ampliació i d'una reforma integral d'un edifici existent

Es proposa formar dos vestidors que reuneixin les següents condicions (**proposta número 3**):

- El cantell del mirall se situarà a 90 cm del paviment.
- Caldrà reservar un espai mínim de 80 cm per a l'apropament lateral a un dels seients del vestidor. Caldrà col·locar un penjador al costat situat a una alçada no superior 140 cm i no inferior a 40 cm.

- Caldrà que com a mínim una de les dutxes de cada vestuari sigui adaptada. Aquesta tindrà unes dimensions de 80 cm i 120 cm de fondària. La base de la dutxa estarà enrasada amb el paviment circumdant. Tindrà un seient abatible, de dimensions mínimes 40x40 cm i al seu costat disposarà d'un espai de transferència de com a mínim 80 cm d'amplada. Al costat del seient, es disposaran de barres de suport horitzontal en forma perimetral al menys en les dos parets que formen la cantonada. També disposarà d'una barra vertical en la paret a 60 cm de la cantonada o del respall del seient. L'aixeta i la resta d'accessoris es col·locaran a una alçada d'entre 90 i 140 cm i s'accionaran mitjançant mecanismes de pressió o palanca.

- Disposaran d'una cambra higiènica accessible. Al ser un espai d'obra nova caldrà que aquesta reuneixi els requisits del CTE, per tant, a cada un dels dos costats de l'inodor hi haurà d'haver un espai de transferència de 80 cm d'amplada, i les dues barres de suport seran abatibles.

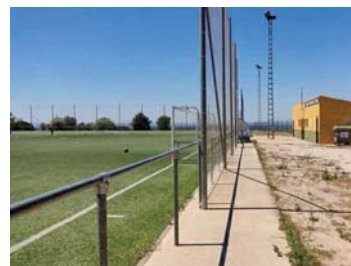
Foto 10: Espai per espectadors

El perímetre del camp està delimitat per un passamà a una alçada superior a 90 cm. Els espectadors es col·loquen darrere d'aquest per veure els partits (foto 10).

Per l'espai per espectadors amb cadira de rodes es proposa col·locar un element de protecció a una alçada de 60 cm (**proposta número 4**).

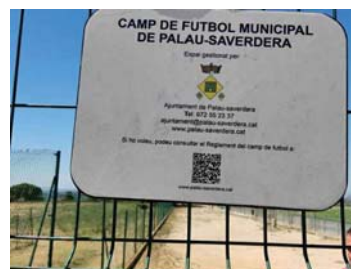
Foto 11: Senyalització de l'equipament

L'equipament està senyalitzat (foto 11).

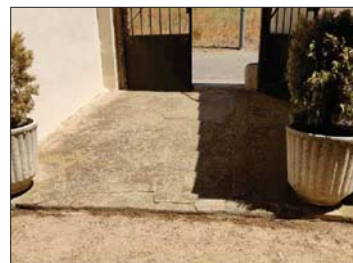
Foto 1: Pla inclinat en l'accés

A continuació de la porta hi ha un pla inclinat (foto 1) que salva el desnivell entre el vial d'accés i el cementiri. En l'inici i el final del pla inclinat hi ha un ressalt superior a 2 cm.

Es proposa modificar el pla inclinat per tal de suprimir els ressalts en l'inici i el final del pla inclinat. El pla haurà de tenir un pendent inferior al 6% (**proposta actuació número 1**).

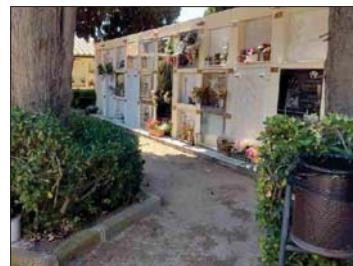
Foto 3: Comunicació horitzontal

L'equipament es desenvolupa en únic nivell. El paviment del cementiri és ferm, dur i antilliscant (foto 3 i 4).

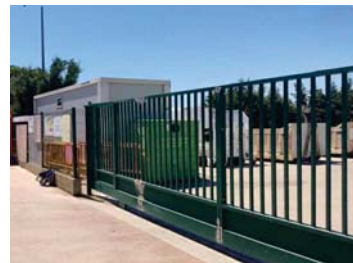
Foto 1: Accés a peu pla

L'equipament disposa d'un únic accés. Aquest es realitza des de la via pública a peu pla a través d'una porta corredera que es troba oberta sempre que les instal·lacions estan en servei (foto 1).

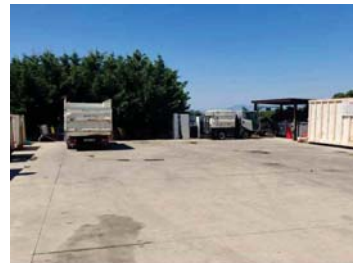
Foto 2: Comunicació horitzontal

L'equipament es desenvolupa en únic nivell. La comunicació horitzontal a través de l'equipament és correcta, els espais són de grans dimensions (foto 2). Es pot accedir a l'interior amb vehicle o a peu.
